防護設備もなく五人の作業員が被ばく!

六月六日、日本原子力
研究開発機構（原子力機
構）大洗研究開発センター
の核燃料の研究施設であ
る燃料研究棟（PFRF）
一〇八号室で作業員五人
が被ばくする事故が起き

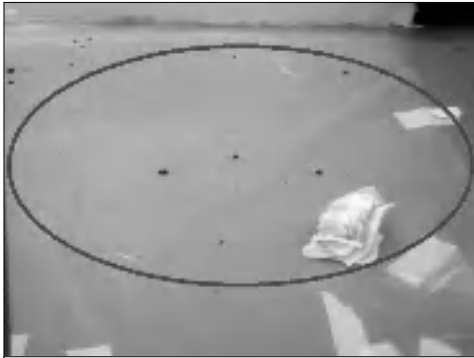
黒い点は室内に飛び散ったプルトニウムを
含む核燃料物質とみられる
（写真：原子力機構大洗研究開発センター）

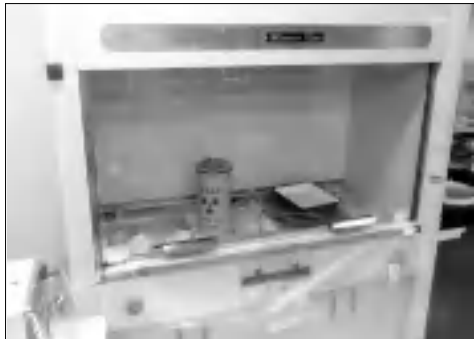
ました。
点検のため五〇代の男
性職員がステンレス製貯
蔵容器（二六年間点検し
ていなかった！）のふた
を開けたところ、プルト
ニウムとウランを含む核

燃料物質が入るポリエチ
レン製容器を包んでいた
ビニール製バッグが破裂
しました。

ビニールバッグが破裂して放射性物質が
飛散した金属製貯蔵容器（中央の容器）
（写真：原子力機構大洗研究開発センター）
